Administration des enquêtes techniques

Collision ferroviaire du 14 février 2017 à Dudelange

Rapport N° AET/CF-2018/01

Rapport d'étape

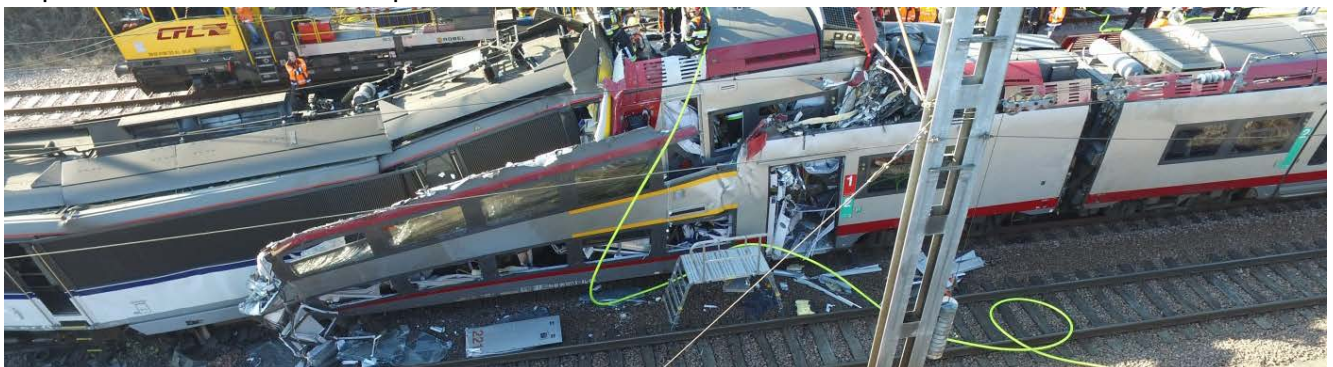
L'impact est tel que la locomotive de tête du train de marchandises s'encastre presque entièrement dans la première caisse de l'automotrice. La deuxième locomotive ainsi que les 5 premiers wagons du train de marchandises sont fortement avariés, les 6 suivants légèrement. L'onde de choc est telle que l'enveloppe extérieure des deux dernières caisses de l'automotrice est déformée sur toute sa longueur.

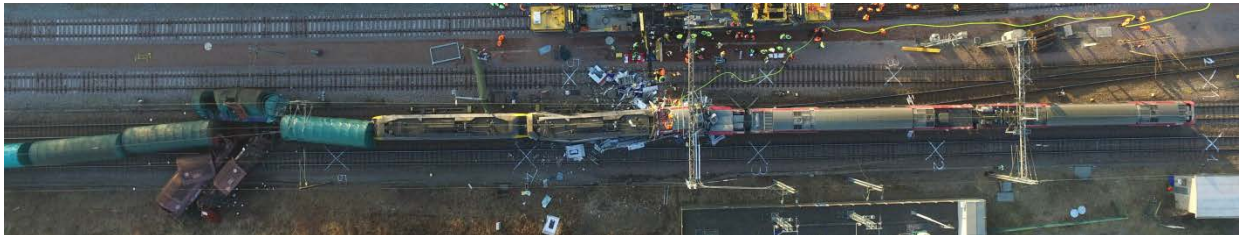
La locomotive de tête du train de marchandises a été complètement détruite. Lors de l'impact, la locomotive s'est soulevée pour venir s'encastrer sur le châssis de la première caisse de l'automotrice. Le poste de conduite de l'automotrice a littéralement été emporté par la locomotive.

Le reste du matériel roulant du train de marchandises a été avarié à différents degrés, étant donné que les wagons ont tamponné successivement les uns dans les autres. La deuxième locomotive ainsi que les 5 premiers wagons ont été fortement avariés, les 6 suivants légèrement.

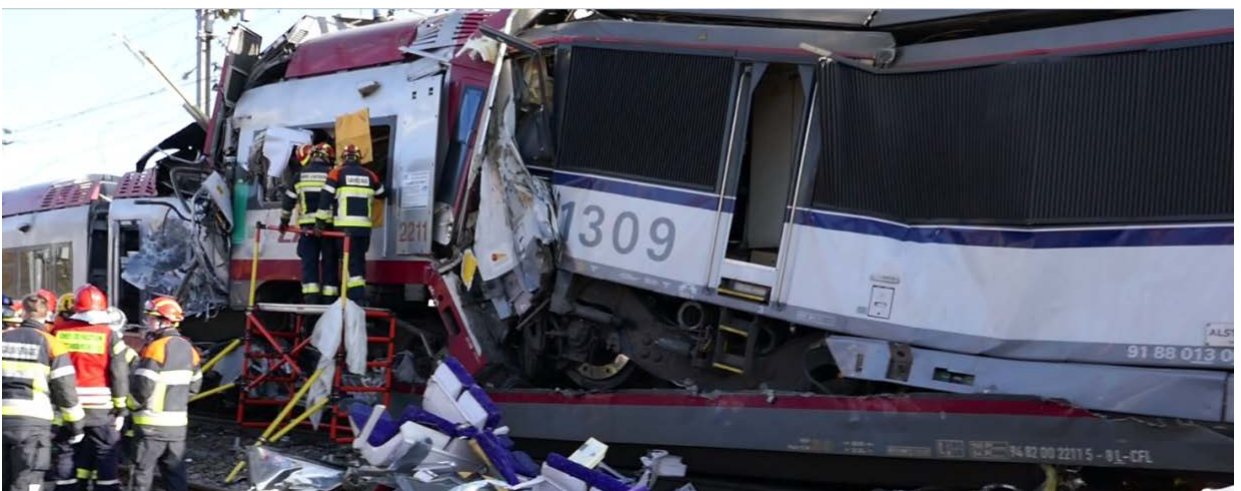
La première caisse de l'automotrice a été complètement détruite, l'enveloppe extérieure de l'automotrice n'offrant que peu de résistance. La structure intermédiaire et supérieure a été compressée environ jusqu'à hauteur de la porte arrière. Approximativement 18 mètres de la structure avant de l'automotrice ont été emportés par la locomotive. La brosse de contact ainsi que le câblage du système Memor II+ ont été fortement endommagés lors de l'impact. La caisse intermédiaire ainsi que la caisse de queue n'ont ni déraillé ni eu de grandes déformations, cependant elles ont été fortement avariées. L'onde de choc s'est propagée à travers toute la structure des caisses, les déformant ainsi.

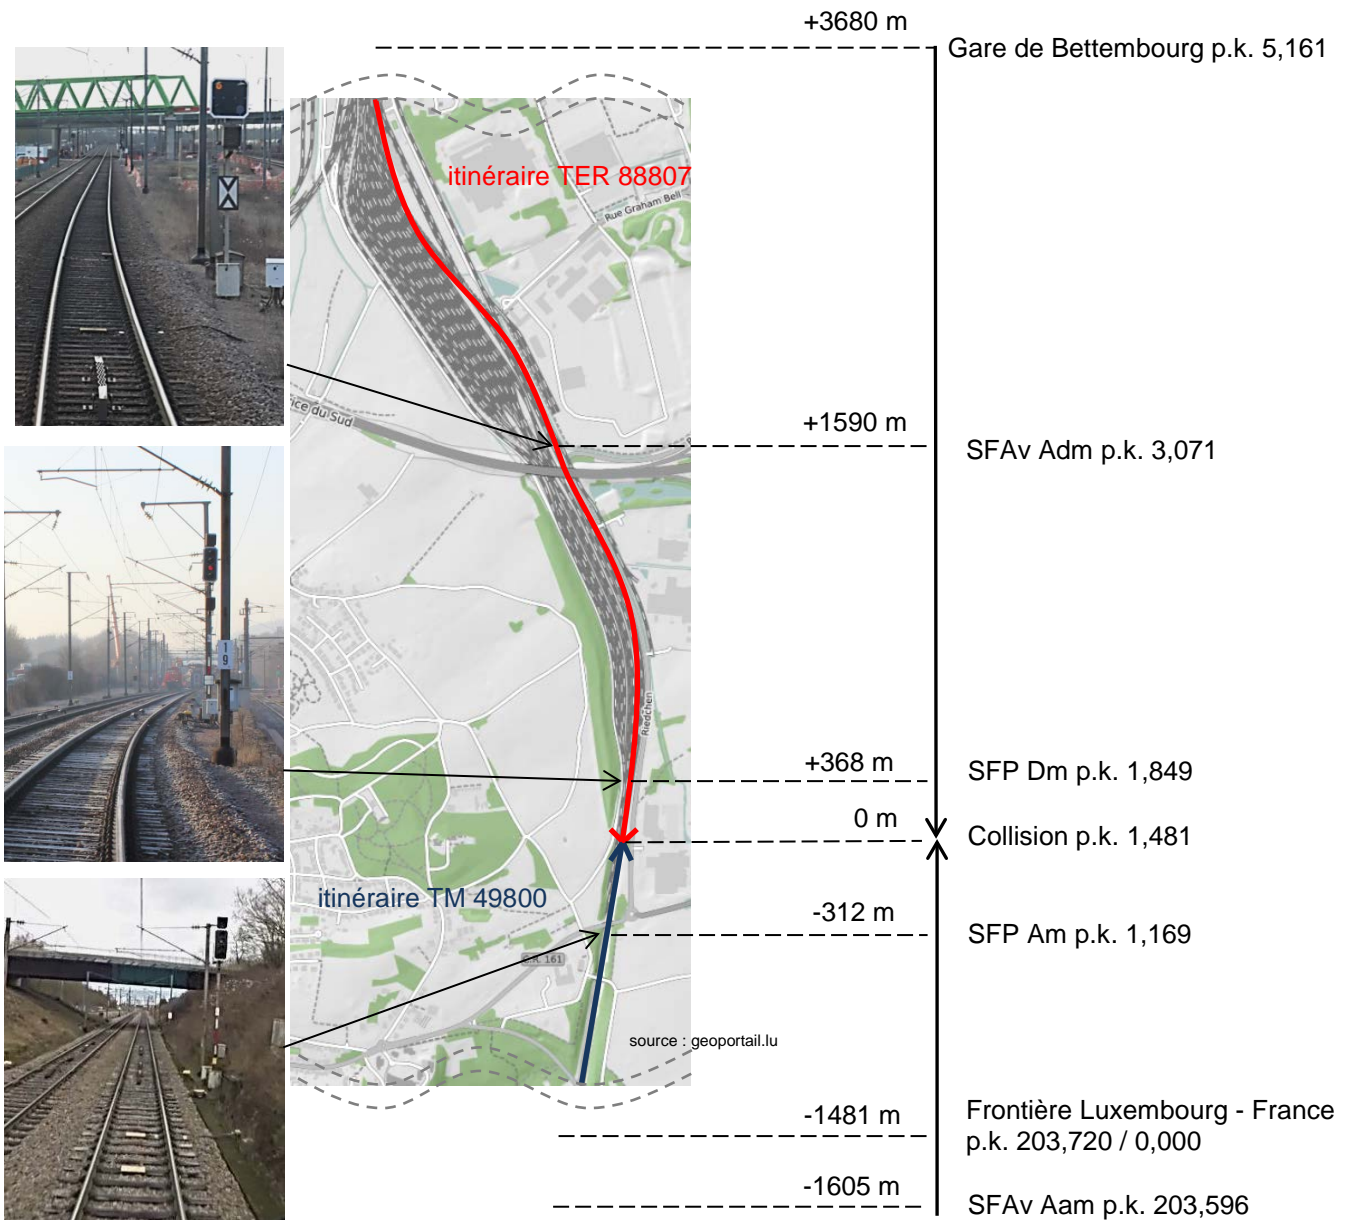
Il est à noter qu'en ce qui concerne l'itinéraire du TER, une courbe à droite limite légèrement le champ de vision, entre le SFAv Adm et SFP Dm. Le SFP Dm est visible sur une distance de plus de cent mètres.

Pour le train de marchandises, la vue n'est pas limitée, étant donné que la voie se situe dans une ligne droite.

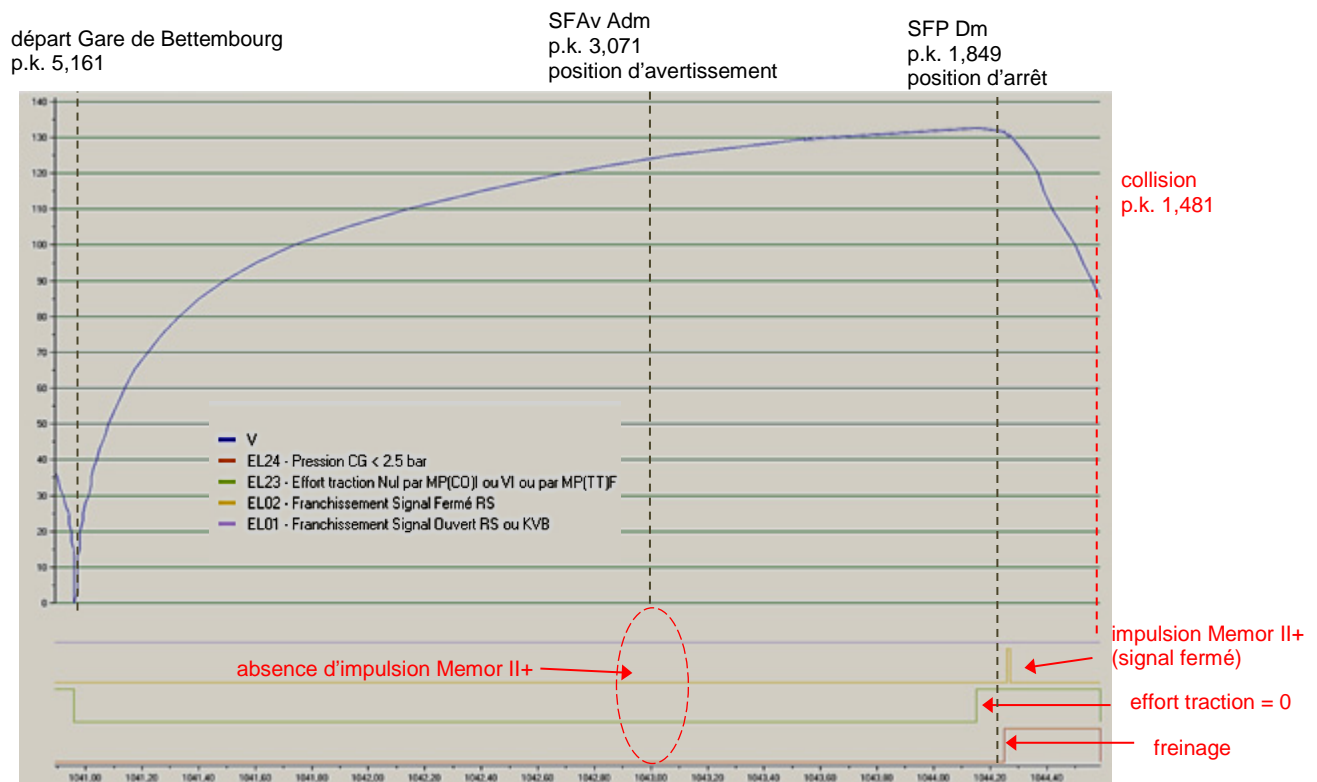
Représentation graphique de l'extrait de l'enregistrement d'évènements ATESS - TER 88807

Selon les données de l'enregistreur d'évènements, le TER part à 08h28m58s de la Gare de Luxembourg. À 08h42m48s, il effectue un arrêt en Gare de Bettembourg, pour ensuite repartir en direction de la frontière. Environ une minute et demie plus tard il passe le SFAv Adm. L'impulsion du système Memor II+ à hauteur du SFAv Adm n'est pas contenue dans les données de l'enregistreur d'évènements, laissant supposer que l'information n'a pas été transmise en cabine. Le train atteint 133 km/h environ 100 m en amont du SFP Dm. À ce moment, le conducteur de train enlève la traction et engage la commande de freinage pneumatique. La mise à l'atmosphère de la conduite générale de frein (CG < 2,5 bar) devient effective à hauteur des « crocodiles » en aval du SFP Dm.

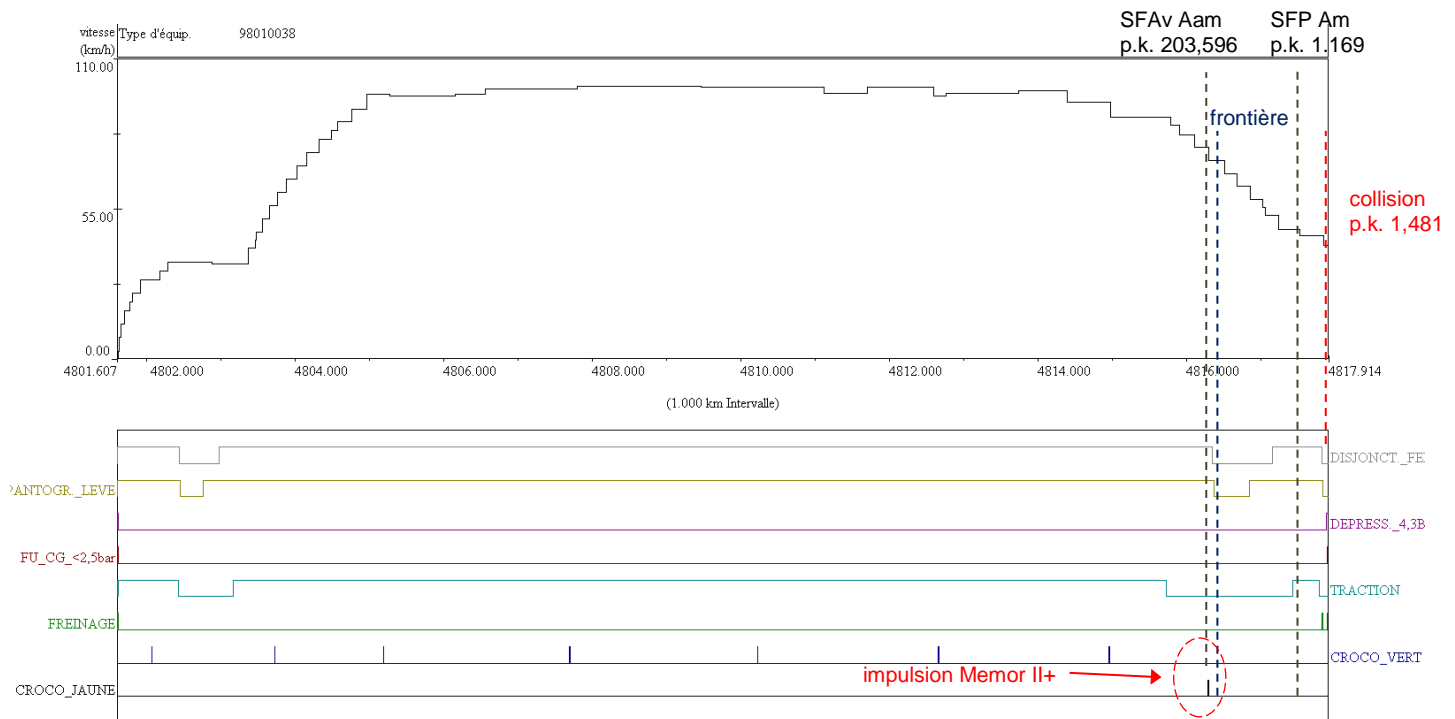
Représentation graphique de l'extrait l'enregistrement d'évènements TELOC - mémoire court terme - TM 49800

Selon les données de l'enregistreur d'évènements, la mise en mouvement du convoi s'effectue à 08h31m45s. Le conducteur de train accélère jusqu'à atteindre environ 100 km/h. Il passe 7 signaux en position de voie libre. En amont du SFAv Aam (p.k. 203,596), lequel est en position d'annonce à distance de voie libre avec limitation de la vitesse (60 km/h), le conducteur enlève la traction. Le convoi atteint 800 m plus loin une vitesse de 55,5 km/h, conformément à la réglementation. En amont de la frontière il abaisse le pantographe. Il passe le SFP Am en position de voie libre avec limitation de la vitesse (60 km/h) à une vitesse de 47,5 km/h. Peu avant l'impact il actionne le levier de traction pour un court moment et abaisse de nouveau le pantographe. L'impact a lieu à une vitesse de 41,7 km/h. Il est à noter que les données des 3 dernières secondes sont susceptibles d'être erronées car une indication de « données erronées » est contenue dans l'enregistrement.
